“Por la que se aprueba el Plan de Accesibilidad de la Facultad de Ingeniería Agronómica de la Universidad Nacional del Este”.

PLAN DE ACCESIBILIDAD
FACULTAD DE INGENIERIA AGRONOMICA

1. ACCESIBILIDAD DE INFRAESTRUCTURAS, INSTALACIONES Y EQUIPAMIENTOS UNIVERSITARIOS

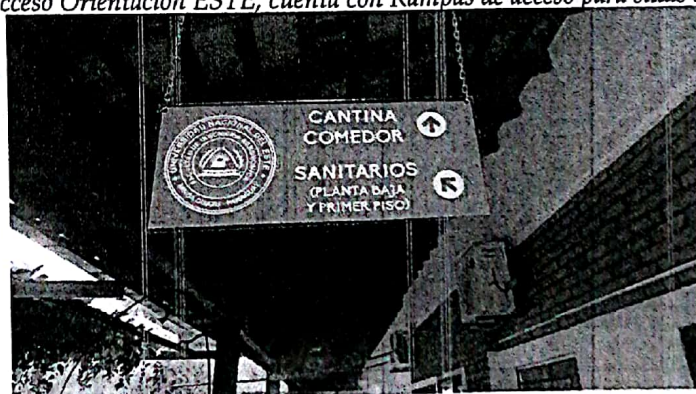
Imagen 22. Señalizaciones distribuidas por las dependencias para las indicaciones de lugares y accesos.

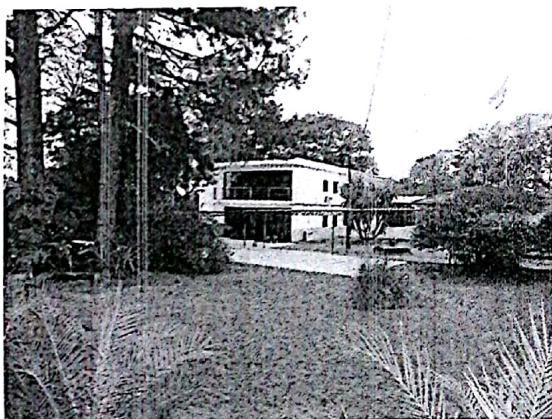
El bloque de biblioteca se encuentra ubicada en una construcción nueva, situado detrás del bloque del DECANATO, la misma se localiza en la Planta Baja de la construcción mencionada con todas las instalaciones y comodidades necesarias para el desarrollo de la actividad, cuenta con un salón amplio con anchas ventanas y piso de cerámica esmaltada, con acceso fácil para todas las personas. Cuenta con sanitarios y una escalera de acceso al segundo nivel donde se encuentra la Secretaría de la Dirección de Posgrado.

Imagen 20. Biblioteca y secretaria de la Dirección de Postgrado

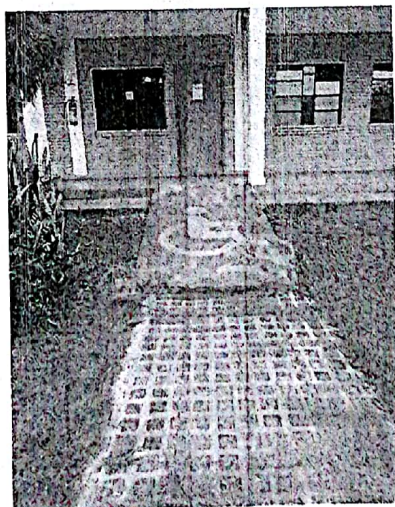
Este bloque está preparado para construcción en niveles. Para acceder a este bloque se cuenta con piso de acceso con rampas para facilitar el paso en sillas de rueda y/u otros.

Imagen 25, 26, 27. Bloque II de salas de clases, en este bloque se cuentan un total de 2 salas, con baños sexados en cada nivel de la construcción.

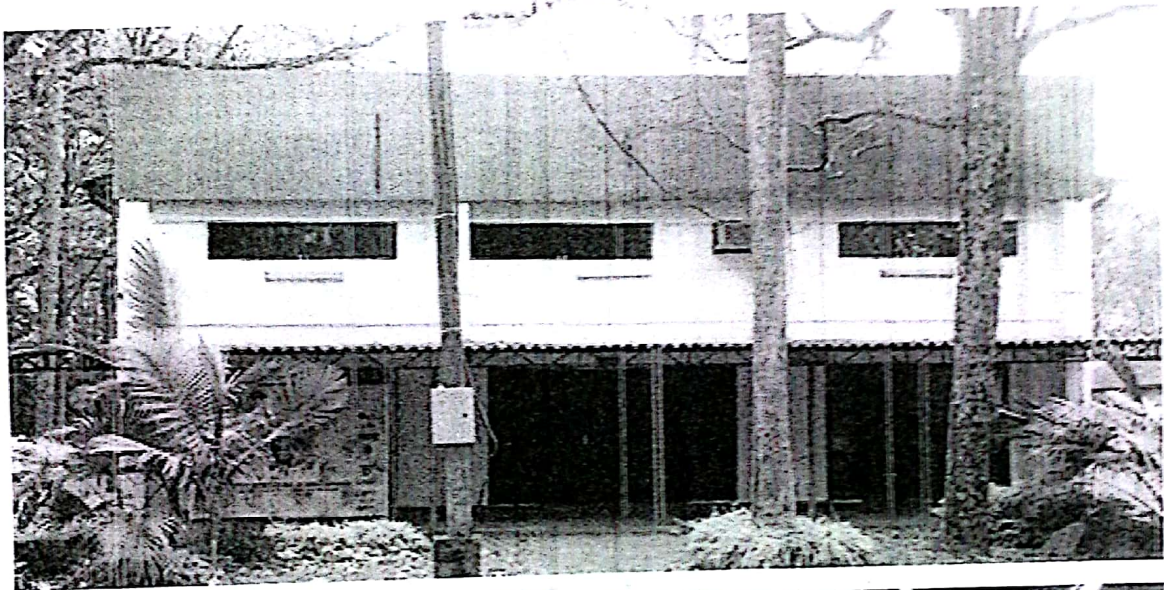
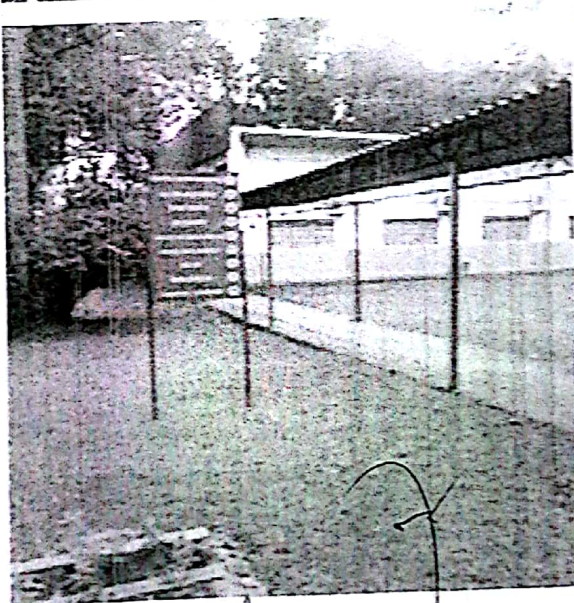
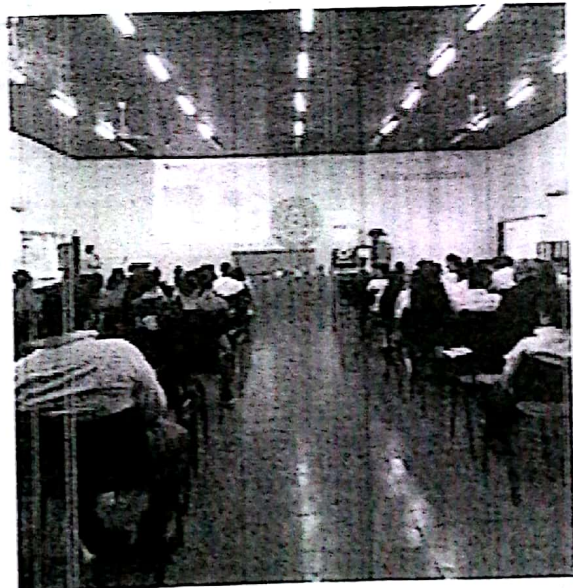
Imagen 28. Salón Auditorio.

El acceso al salón auditorio se realiza a través de un corredor con techo proveniente de los bloques administrativo, académico, o a través del estacionamiento ubicado al costado izquierdo del salón, con pavimento tipo empedrado. La puerta de entrada principal al salón no consta de rampa para el acceso de silla de rueda, pero si reúne las condiciones necesarias de dimensión de 1.20 metros o más. El mismo está construido tipo tinglado con dos niveles, en frente cuenta con cuenta dos salas de clase en frente, un salón para eventos, atrás con una sala amplia utilizada como sala de aula y en el segundo nivel utilizado como oficina.

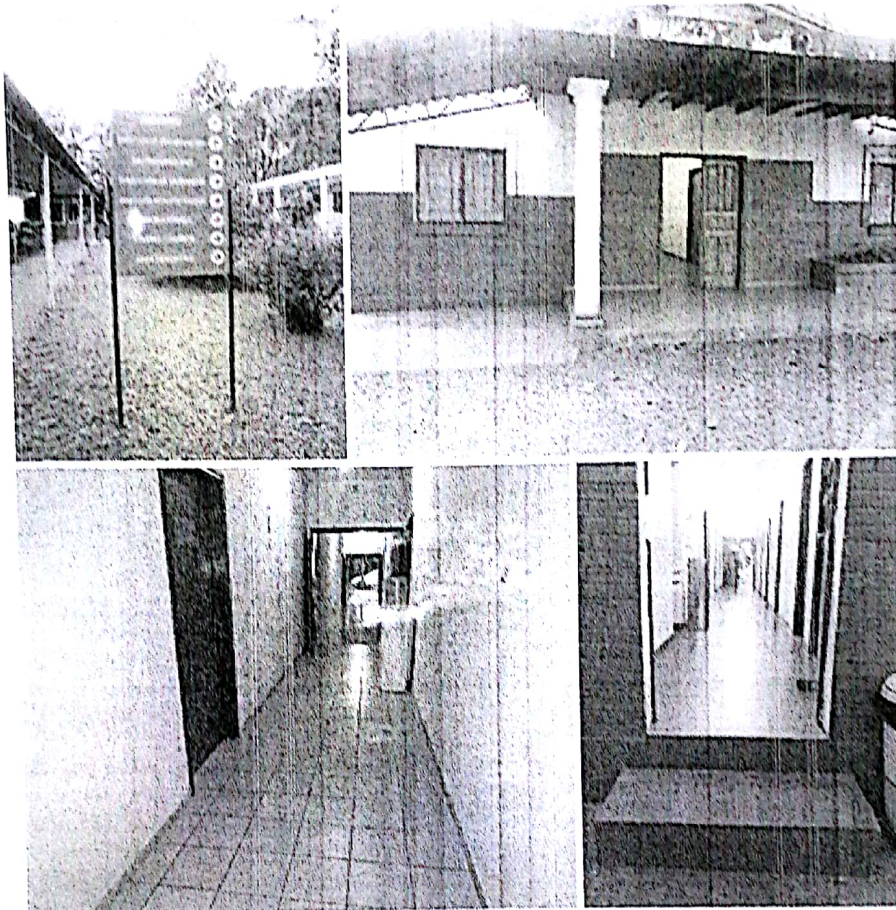
Imagen 29. Bloque de EXTENSIÓN E INVESTIGACIÓN

El Bloque de EXTENSIÓN e INVESTIGACIÓN se encuentran unidos por un pasillo, cuenta con dos unidades, la primera cuenta con 10 salas utilizadas como oficina de los técnicos extensionistas e investigadores, en una de las salas se encuentra la DIRECCIÓN DE EXTENSIÓN y dos sanitarios, sexados con lavaderos y boxes. La segunda unidad cuenta con:

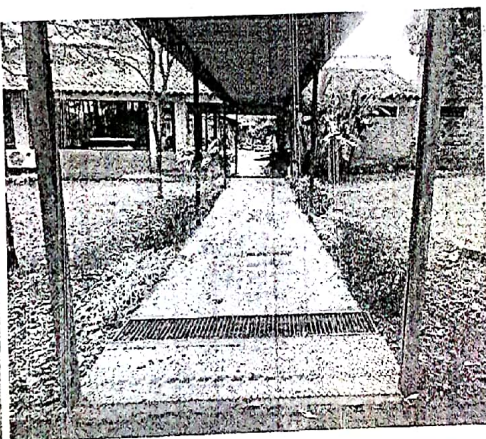
- La galería con techo de zinc y piso de cemento alisado recorre todas las dependencias de la FIA-UNE.

Imagen 46 al 51. Galería con techo de fibrocemento para acceder a las diferentes dependencias de la FIA-UNE
